ECO LOG FOREST- INSPEKTIONS RAPPORTER

EcoLog, 590E - Skördare

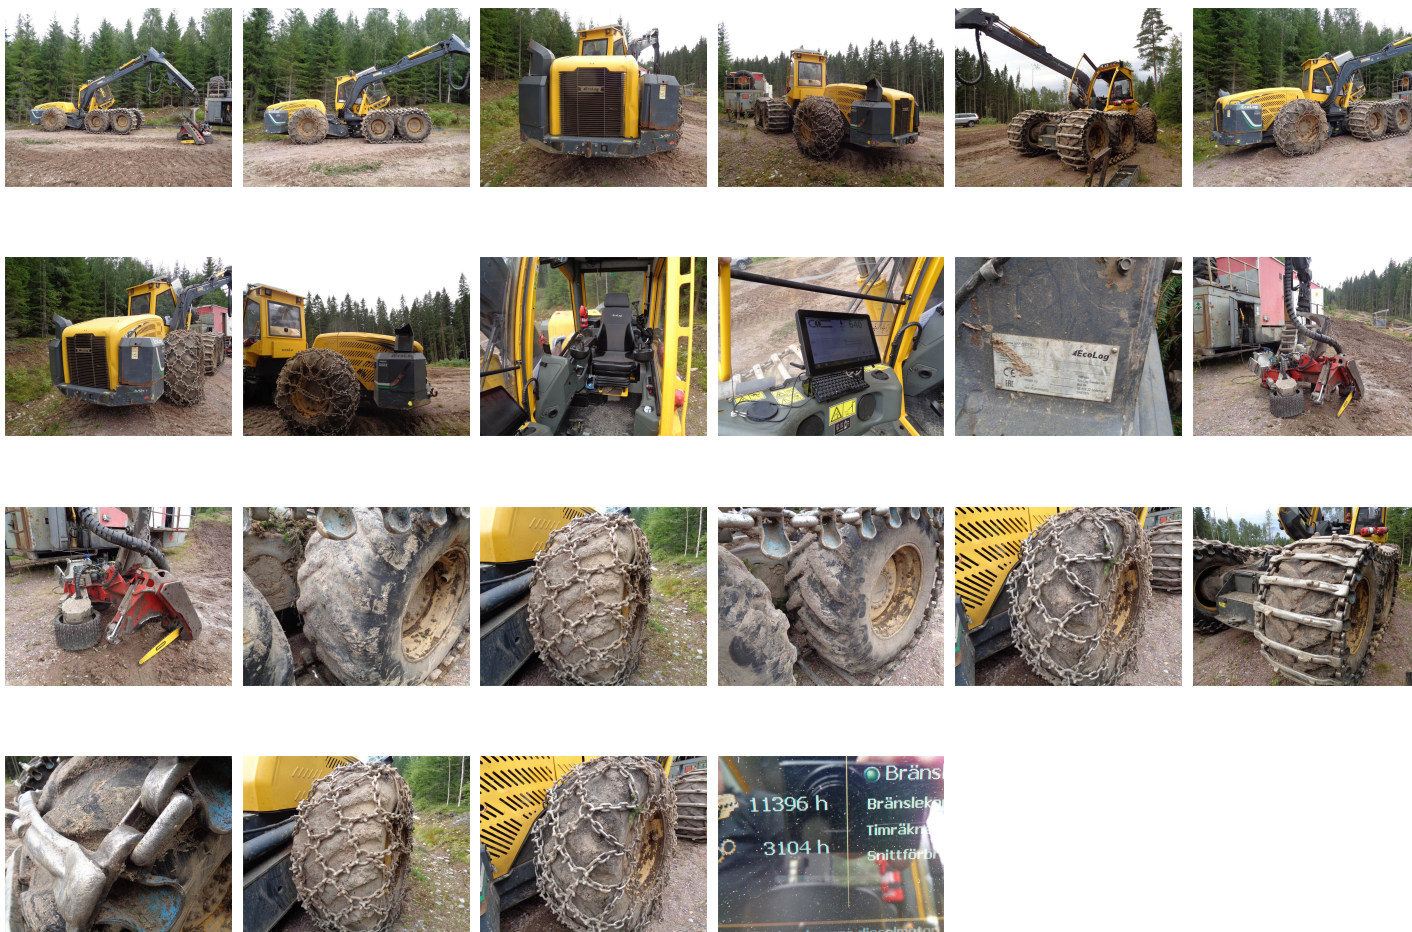
Bilder

Brandsläckning Inspektions Datum: **12-22**
Huv/plåtar: **Skador på Motorhuv**
Anmärkningar: **Pendelarm HF ny**
